# Präsentation am 06.10.2015 – Entwurf-

## Betonschadensdiagnose Parkhaus der Kreisverwaltung

### Wesentliche Ergebnisse Weitere Vorgehensweise

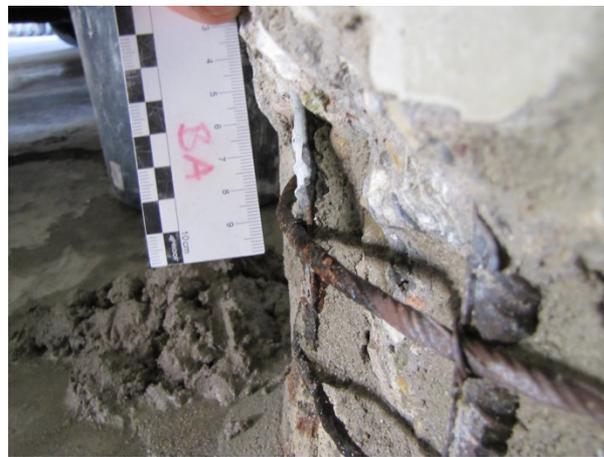
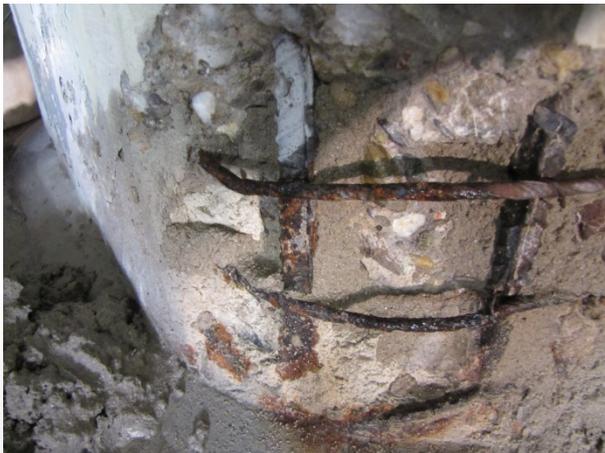
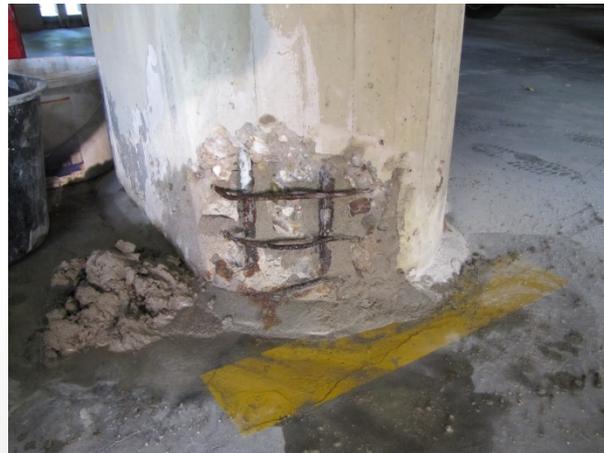
Stütze Achse C/XI – Messstelle 9

- Längs- (~ Ø14) und Bügelbewehrung (~ Ø6) korrodiert
- Längsbewehrung mit beginnendem Querschnittsverlust.  
Reduzierung nicht messbar
- Hohlstellen im Sockelbereich
- Salzablagerung im Sockelbereich
- Betondeckung 15 mm
- Karbonatisierungstiefe ~ 21 mm

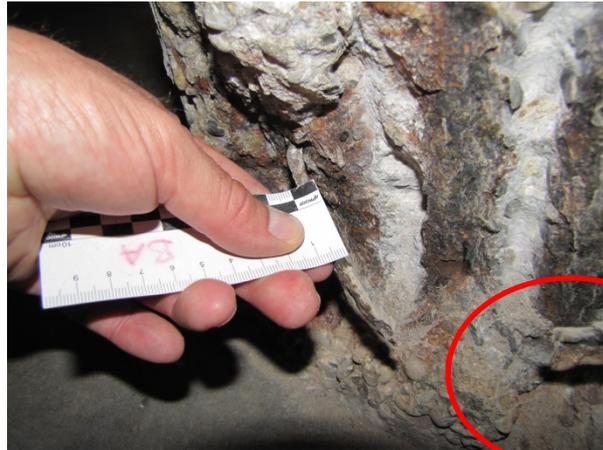
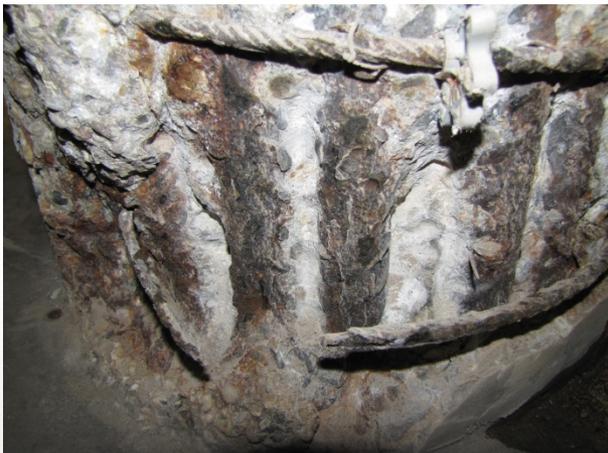
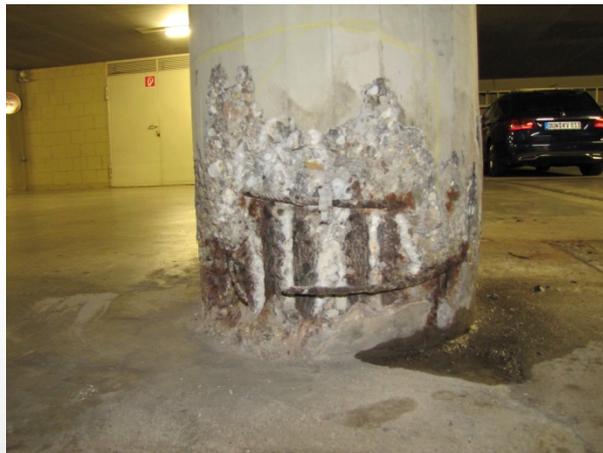
Stütze Achse K/V – Messstelle 13

- Längs- (~ Ø28) und Bügelbewehrung (~ Ø6) fortgeschritten korrodiert
- Bügelbewehrung durchgerostet
- Längsbewehrung mit beginnendem Querschnittsverlust, mehrere Reduzierung nicht messbar
- Sockelbereich umlaufend hohlklingend
- Salzablagerung im Sockelbereich
- Betondeckung 15 mm
- Karbonatisierungstiefe ~ 14 mm

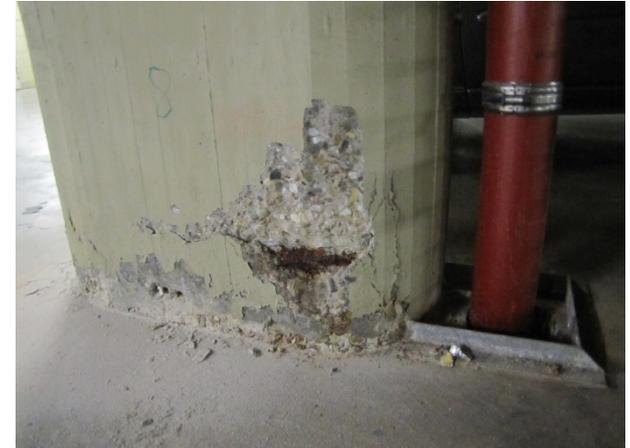
## Stützensockel

- Betonabplatzung mit freiliegender korrodierter Bewehrung, stellenweise mit Querschnittsverlust
- Hohlstellen

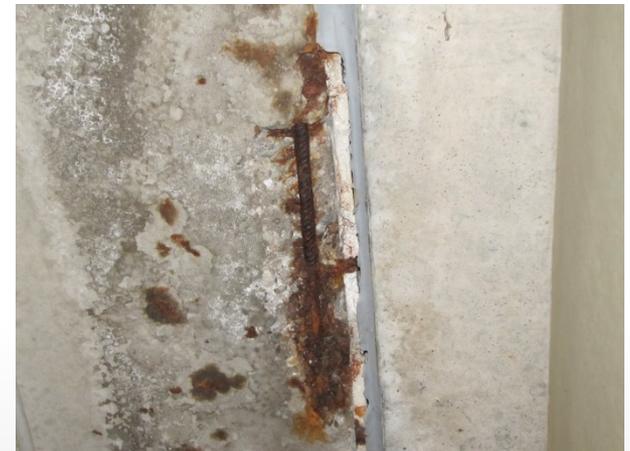
## Rampe (Unterseite)

- Betonabplatzung mit freiliegender korrodierter Bewehrung (im Bereich der Fuge) mit beginnendem Querschnittsverlust
- Bügel durchgerostet
- Risse mit Aussinterung; durchfeuchtet

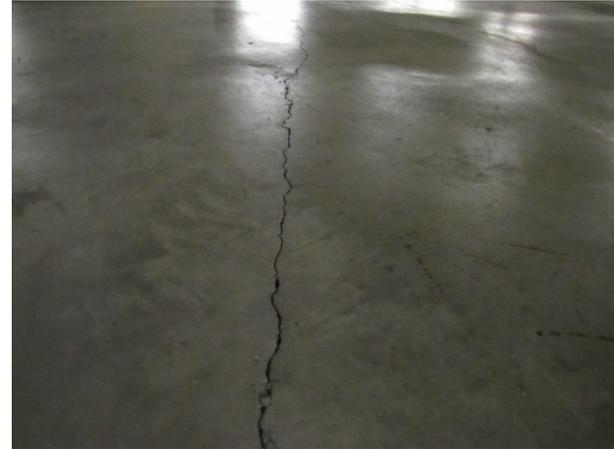
## Fahrbahn

- Beton gerissen, Rissbreite ca. 0,5 - 0,9 mm

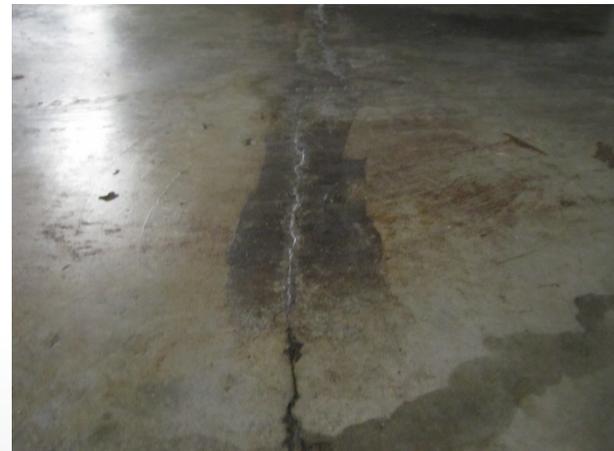
## Fahrbahn

- Beton gerissen, Rissbreite ca. 0,9 mm und
- hohlklingend
